RELEVAMIENTO FOTOGRÁFICO

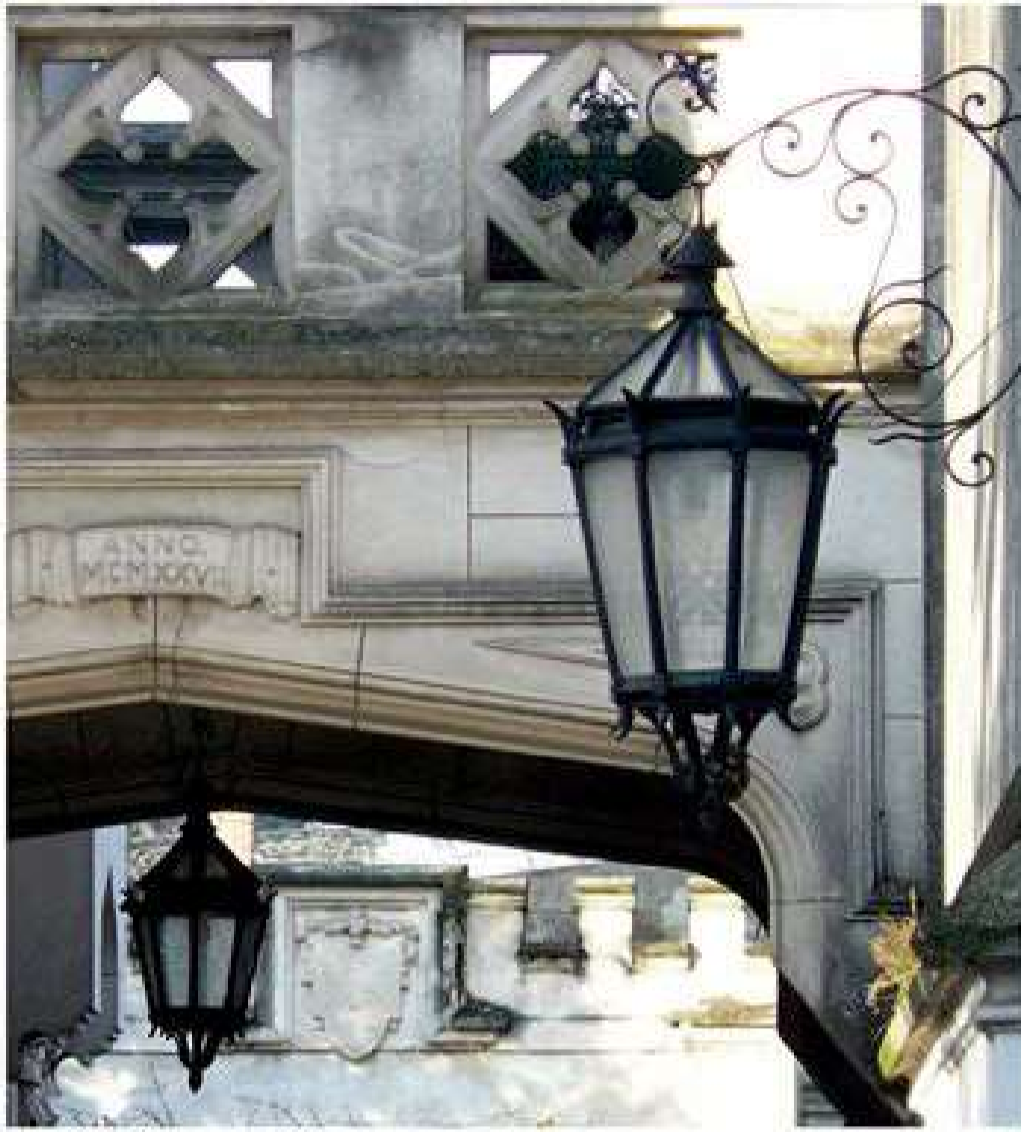
Faroles de la fachada.

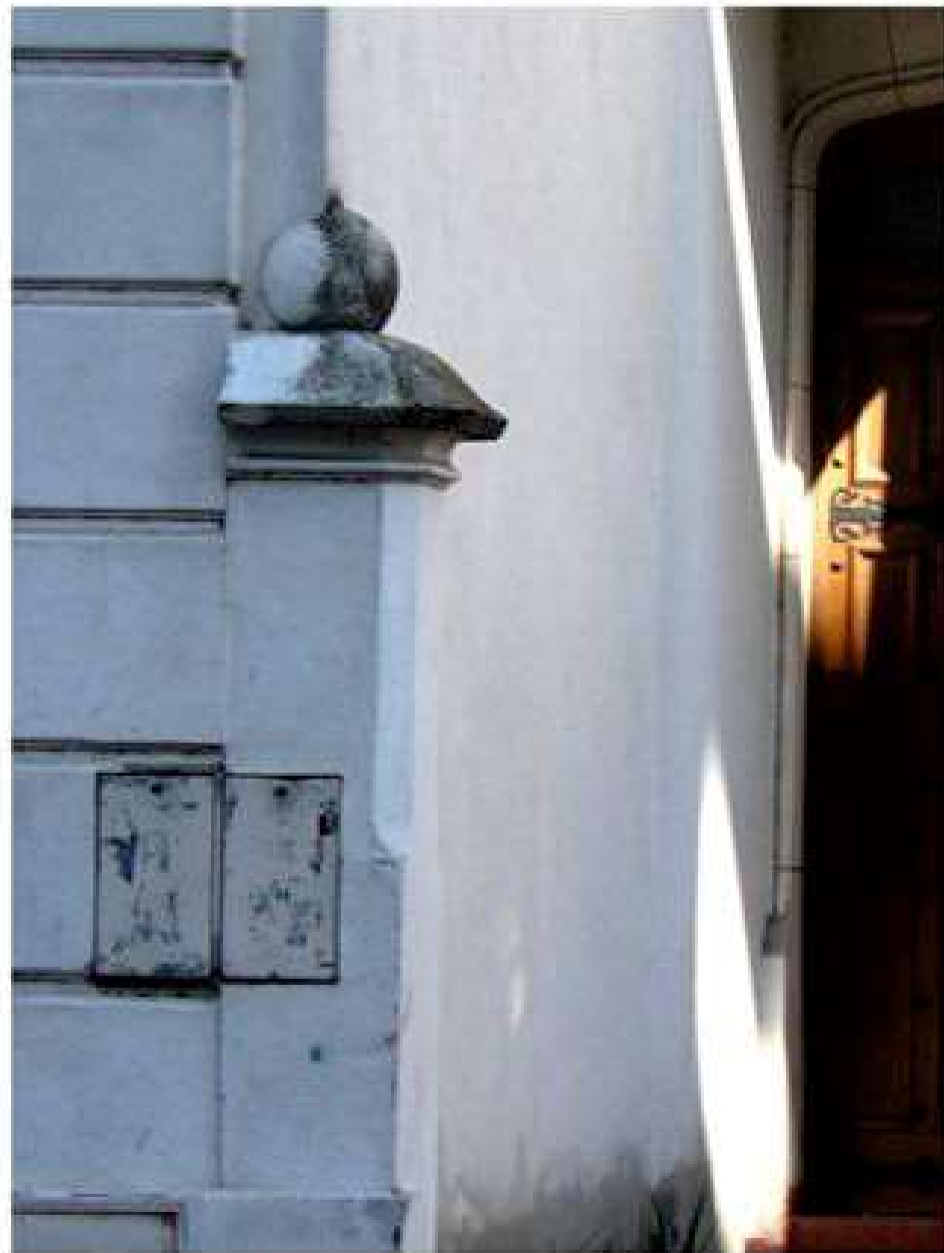
Detalle de la verja intervenida.
